INFORME PERICIAL

Plano de: INFORME PERICIAL

MUNICIPALIDAD DE VILLA GENERAL BELGRANO

Ubicacion	s/TITULOS	s/CATASTRO	Nomenc. Catastral	
			Provincial	Municipal
Departamento:		CALAMUCHITA	Dto. 12	—
Pedania:		REARTES	Ped. 01	—
Localidad:		VILLA GENERAL BELGRANO	Pblo. 35	—
Lugar o barrio:		ESTANCIA EL SAUCE	c 01	01
			S 02	02
		CALLE LA TABLADA S/N°	M 091	091
Mz.: s/d Lote: 1a			P 006	006

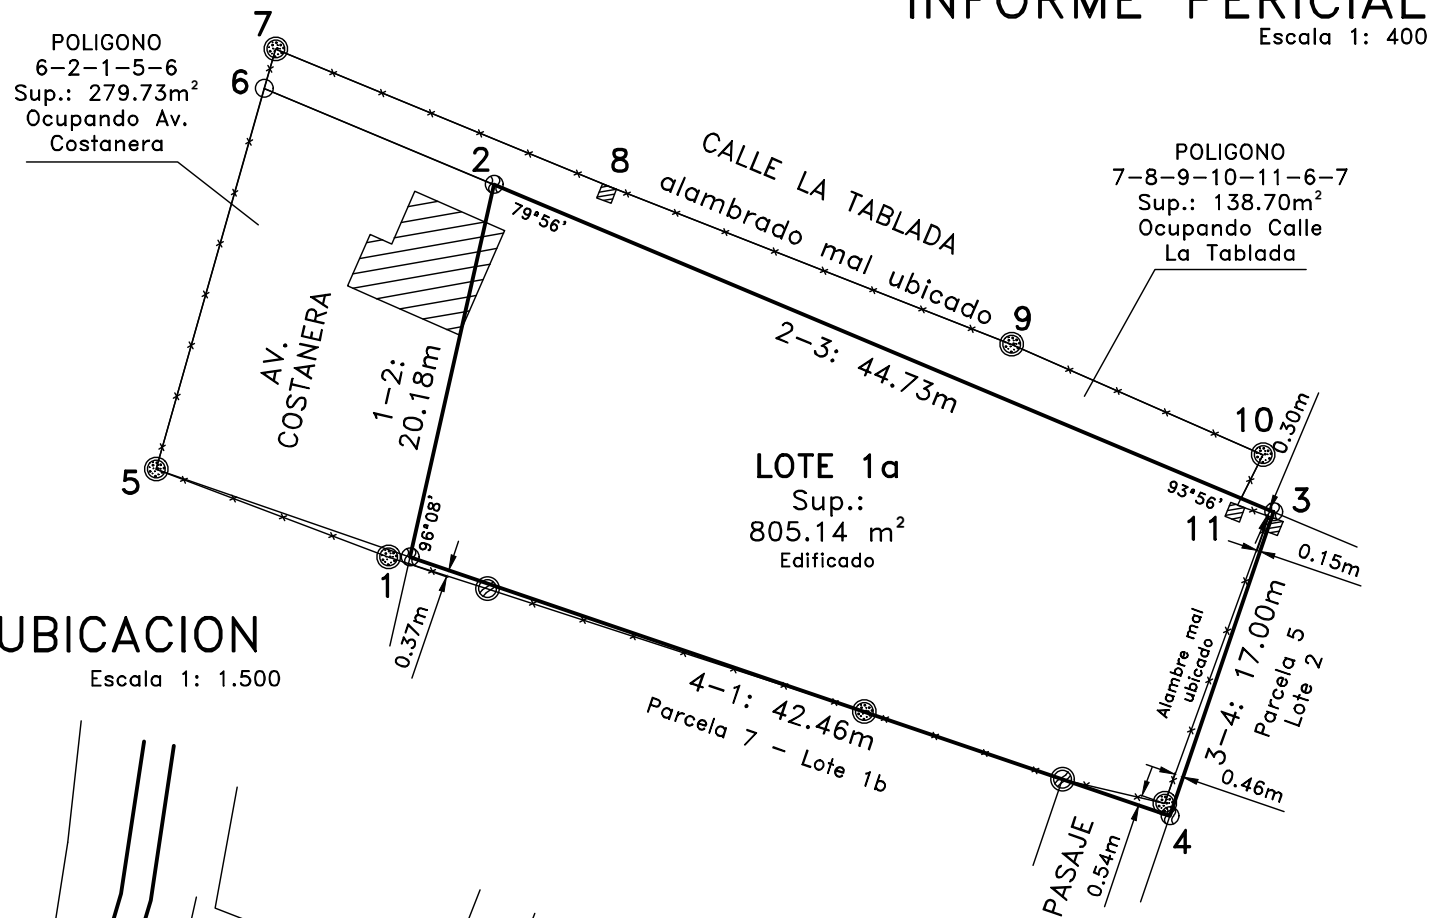
Escala 1: 400

PLANILLA DE ANGULOS Y DISTANCIAS

POLIGONO 6-2-1-5-6

VERTICE	ANGULO	DISTANCIA
6	83°08'	13.17m
2	100°05'	20.18m
1	83°39'	14.23m
5	93°08'	20.94m
6	83°08'

POLIGONO 7-8-9-10-11-6-7

VERTICE	ANGULO	DISTANCIA
7	83°32'	19.11m
8	180°58'	22.86m
9	177°42'	14.53m
10	86°56'	2.57m
11	94°01'	56.06m
6	96°51'	2.16m
7	83°32'

NOTA: Los ángulos no consignados valen 90°00'.-

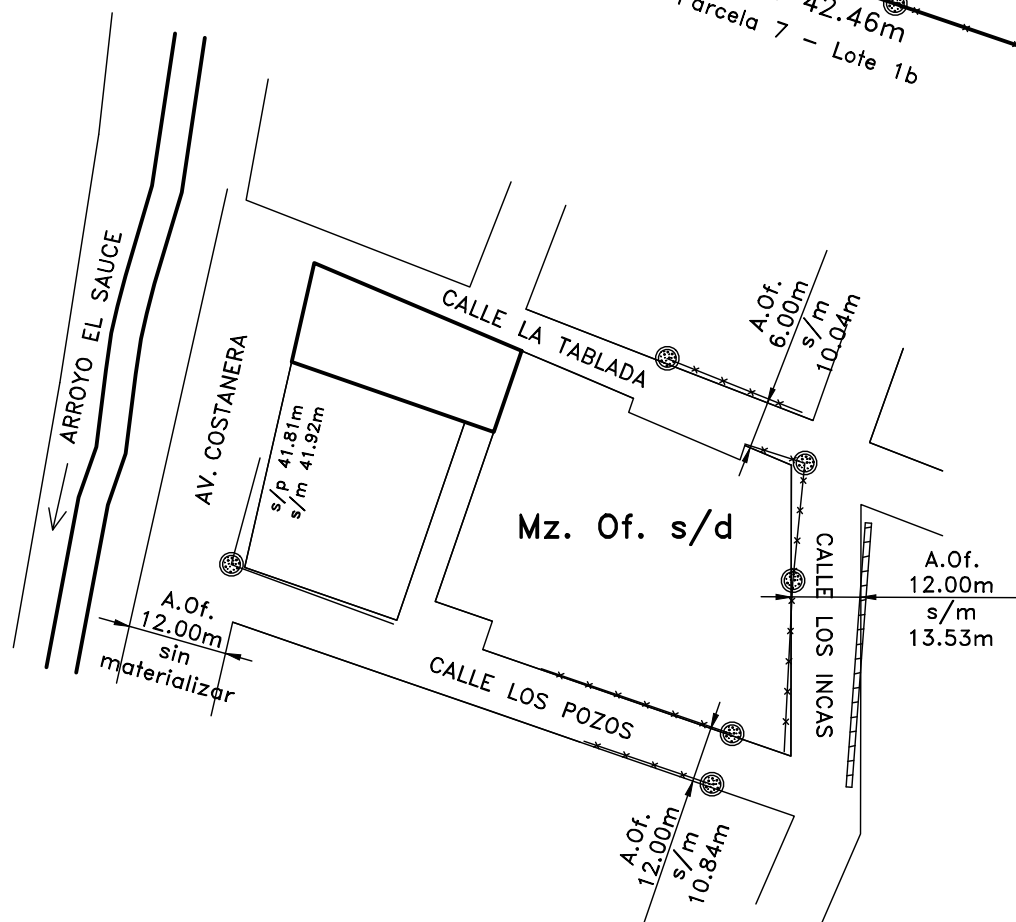
Referencias

- Vértice sin materializar
- ⊗ Mojón de madera
- ⊙ Poste de madera
- ⊕ Poste de hormigón
- Limite de propiedad
- - - Alambrado
- * - * Alambre tejido
- ▨ Muro
